**AUTORITA' RIFIUTI E RISORSE IDRICHE CALABRIA**

**APPALTO PER L'AFFIDAMENTO DEL  
SERVIZIO DI GESTIONE DEI POLI  
PUBBLICI DI TRATTAMENTO RIFIUTI DI  
CORIGLIANO-ROSSANO, CROTONE E  
LAMEZIA TERME**

**STATO DEL POLO IMPIANTISTICO DI  
CORIGLIANO-ROSSANO**

Relazione tecnica sullo stato dell’Impianto TMB di Rossano con indicazione delle criticità

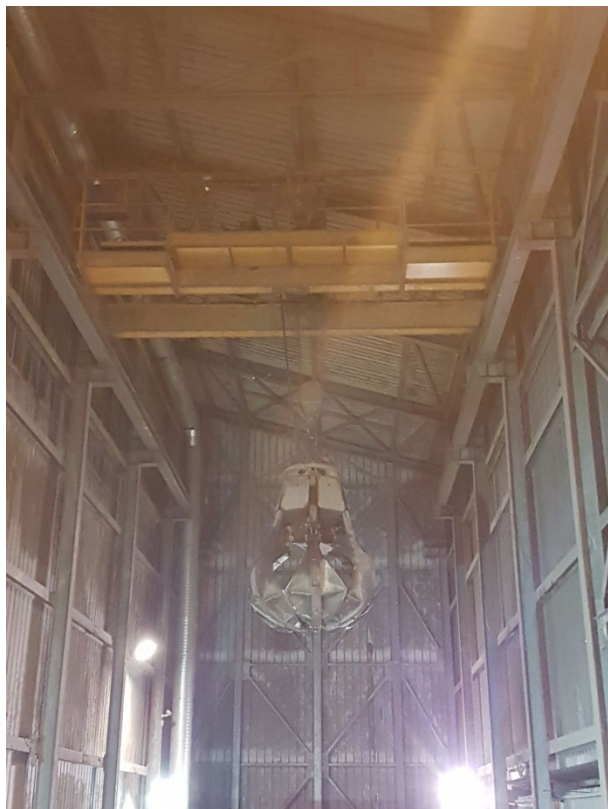
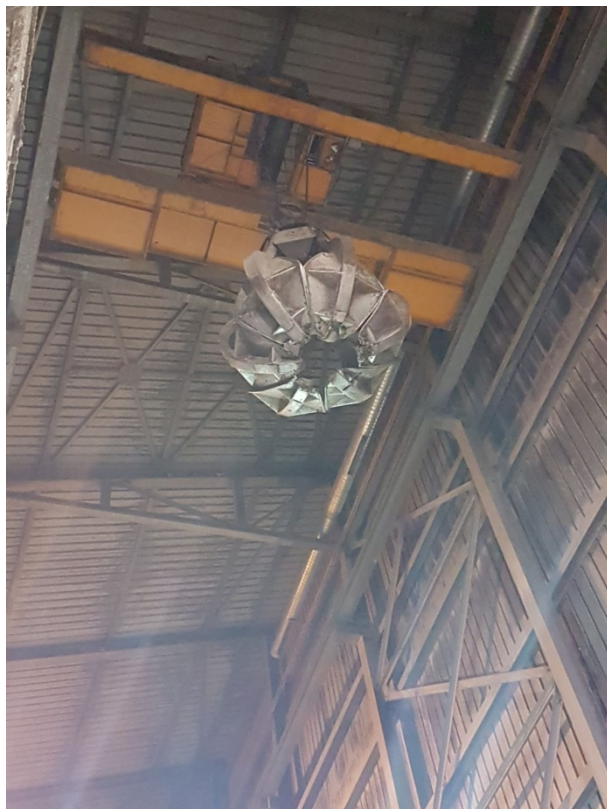
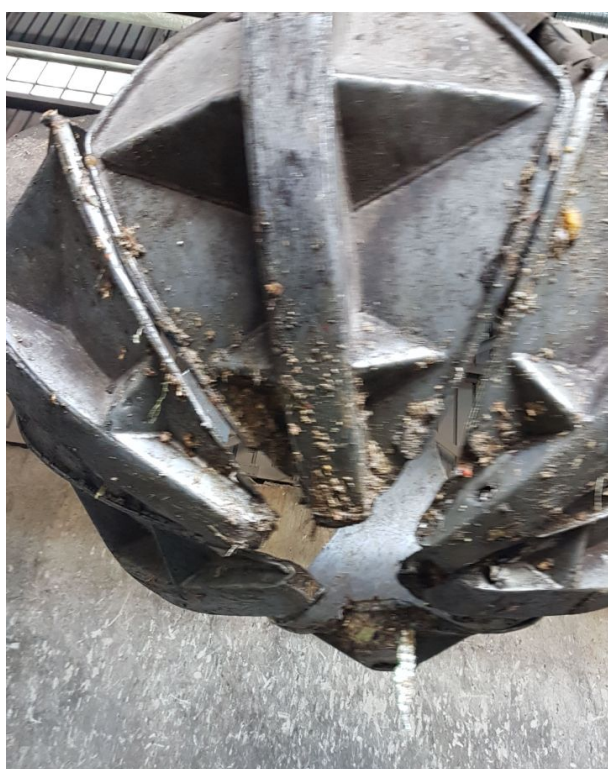
La lavorazione del RSU inizia con il caricamento tramite carroponte con benna a polipo del trituratore primario. Il carroponte risulta funzionante grazie a periodici interventi di manutenzione ordinaria e interventi specialistici effettuati da ditte esterne, la benna è stata interamente revisionata nel mese di novembre 2021. La macchina risulta installata presso l'impianto nell'anno 1989. Dalla relazione ventennale sulla verifica strutturale del carroponte effettuata in data 20/03/2023, in riferimento alle leggi in vigore ed alle norme tecniche emanate ( UNI ISO 9927 – 1) è risultato che la macchina si trova in un discreto stato conservativo. Tuttavia la macchina presenta una vita residua pari a 22.200 cicli e da sottoporre a nuovo controllo entro il 20/03/2027. I riduttori per la traslazione, il sollevamento e tutti componenti per il movimento si presentano in un elevato stato di usura.

*Figura 3: Benna a Polipo vista laterale*

*Figura 4: benna a polipo vista dal basso*

*Figura 5: Benna a Polipo Particolare di chiusura*

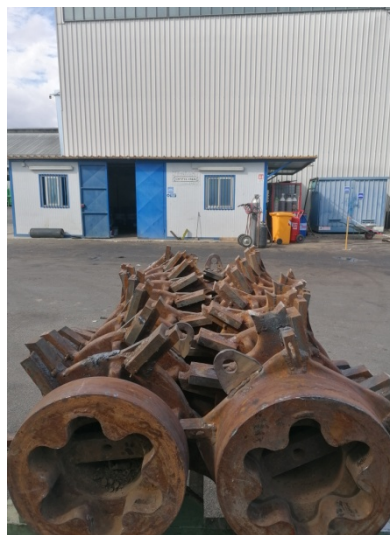
**Al trituratore primario Eurec S20.10 005 anno di costruzione 2003, considerato la disponibilità di una coppia di rotori di scorta, con cadenza semestrale si procede alla rigenerazione e sostituzione degli stessi. Il trituratore presenta uno stato avanzato di usura delle componenti meccaniche e del sistema idraulico. Le pompe idrauliche di mandata risultano poco performanti, si consiglia pertanto rigenerazione o sostituzione.**

Figura 6: Rotori sostituiti

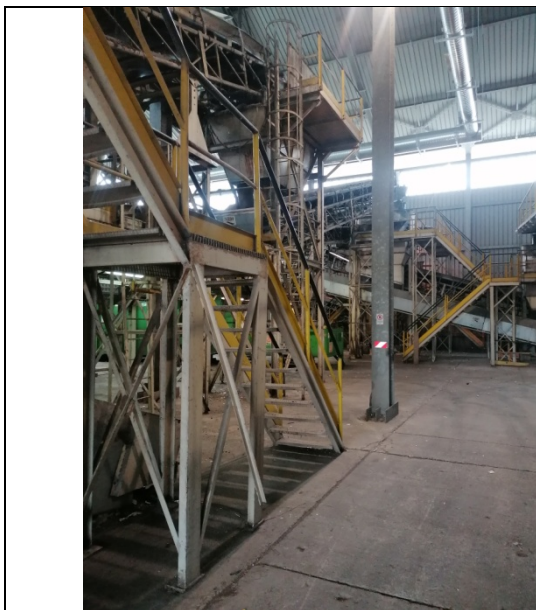
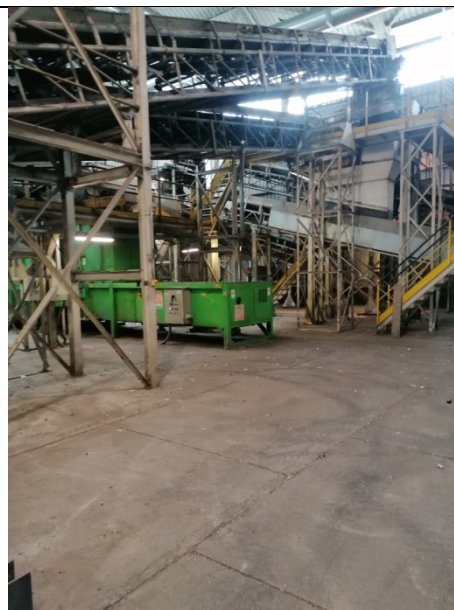
**Il trasporto del materiale in uscita dal trituratore primario è garantito da una serie di nastri in gomma dotati di rulli folle e motrice, raschiatori, rulli di rinvio e bavette. I nastri piani, soggetti a periodica manutenzione, anche se datati, risultano in buono stato conservativo.**

Figura 7: Nastro trasportatori linea RSU

Figura 8: Nastro trasportatori linea RSU

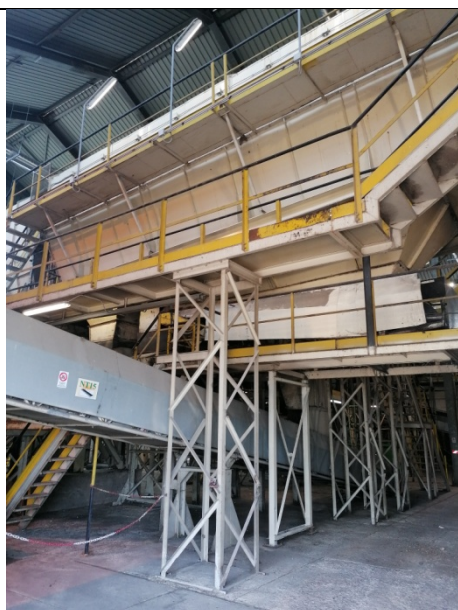
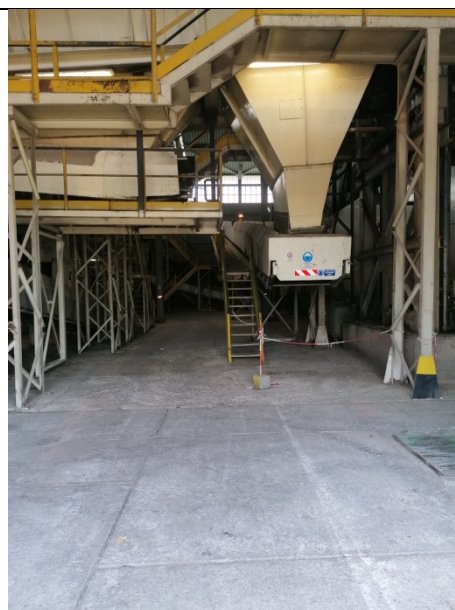
Il vaglio primario, necessario alla vagliatura del rifiuto triturato per la separazione della frazione organica da inviare a biostabilizzazione e della frazione secca da inviare in discarica/recupero, **presenta normali segni di usura generati nel tempo sulle piste di rotolamento. Nel mese di agosto 2022, si è proceduto alla sostituzione delle ruote e alla riparazione della tramoggia di scarico del sottovaglio. Le griglie di vagliatura risultano in buono stato. Al fine di evitare interruzioni del servizio è necessario che il nuovo gestore si doti di numero 2 ruote motrici e due ruote folli di scorta comprese di alberi e chiavette.**

Figura 9: Vaglio primario

Figura 10: Vaglio primario

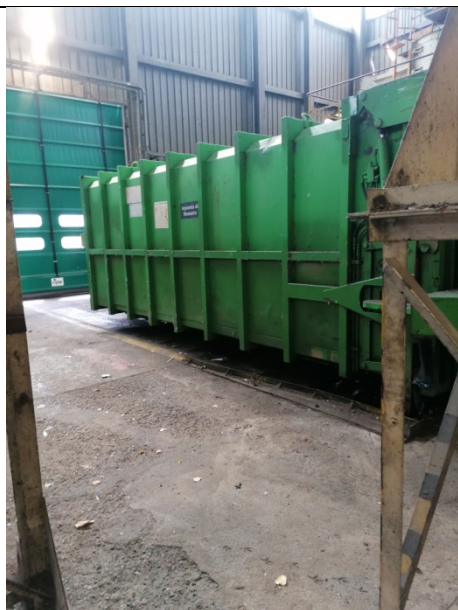
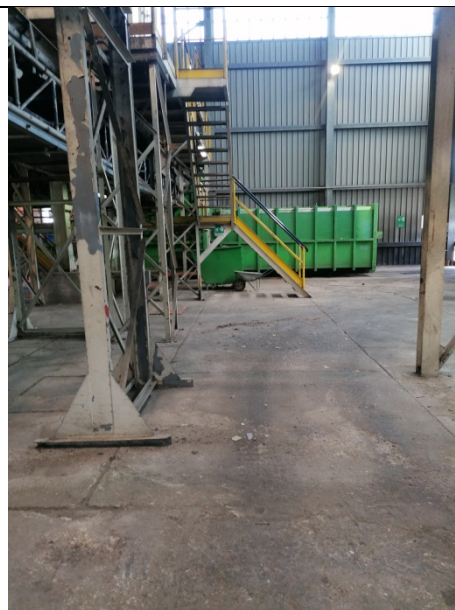
Le presse stazionarie, dove tramite una serie di nastri viene scaricato il sovravvallo, risultano funzionanti, ma necessitano di continua manutenzione ordinaria relativamente alla parte oleodinamica e sistemi di sicurezza. **Considerato l'età delle macchine, si ravvisa la necessità di procedere con un intervento di riefficientamento della parte meccanica/oleodinamica, elettrica e relativi sensori di sicurezza.**

Figura 11: Presse stazionarie

Figura 12: Presse stazionarie

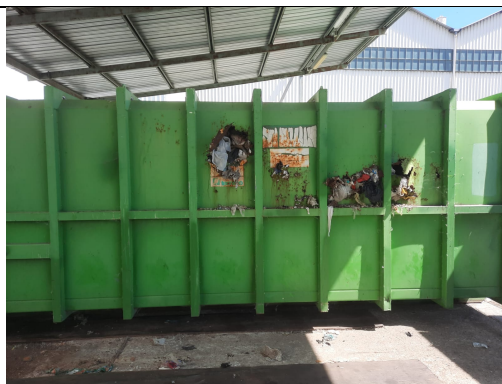
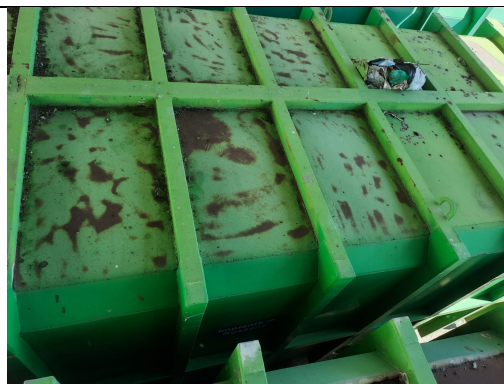
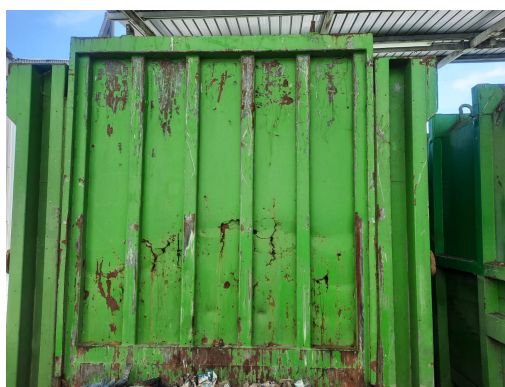
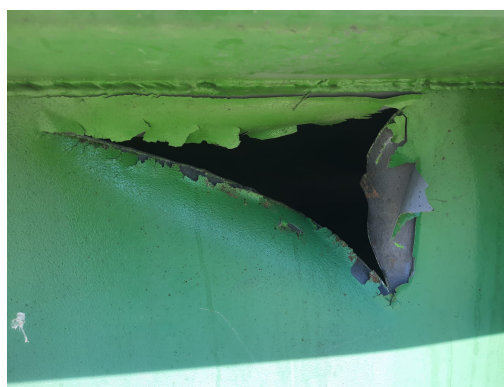
**Allo stato attuale risultano utilizzabili 8 cassoni dalle presse per lo stoccaggio prima del conferimento in discarica/recupero.**

**I cassoni, considerato i cicli di carico e scarico, si presentano in uno stato di usura avanzato si consiglia pertanto l'acquisto di almeno 6 cassoni.**

Figura 13: Cassone pressa

Figura 14 : Cassone pressa

Figura 15: Cassone pressa

Figura 16: Cassone pressa

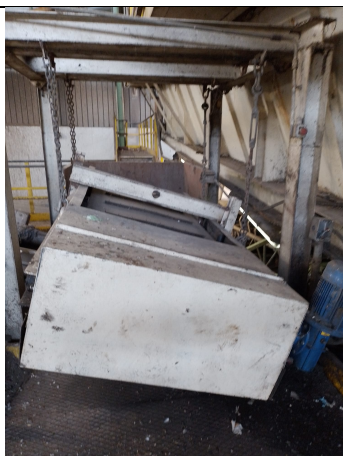
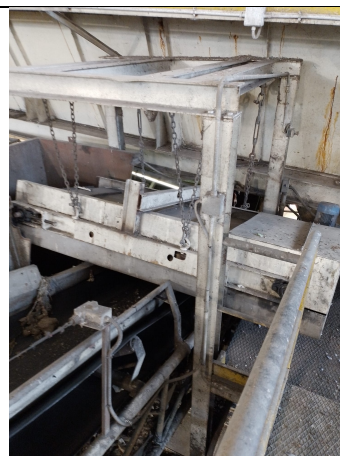
Il sottovaglio prima di giungere in area di stabilizzazione viene deferrizzato. **Con nota Prot.28 del 29/05/2023 è stato segnalato il cattivo funzionamento del deferrizzatore, ed allegata apposita relazione, redatta da azienda specializzata nel settore, che consiglia la sostituzione. Di fatto la riparazione del deferrizzatore, avente anno di costruzione 1986 e non conforme alla direttiva macchine, risulta essere antieconomica.**

Figura 17: Deferrizzatore

Figura 18: Deferrizzatore

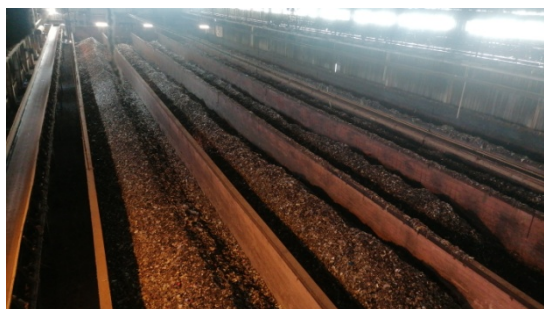
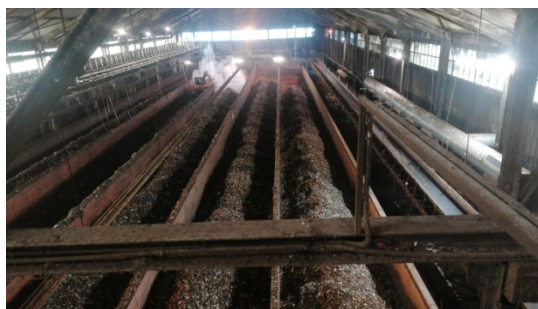
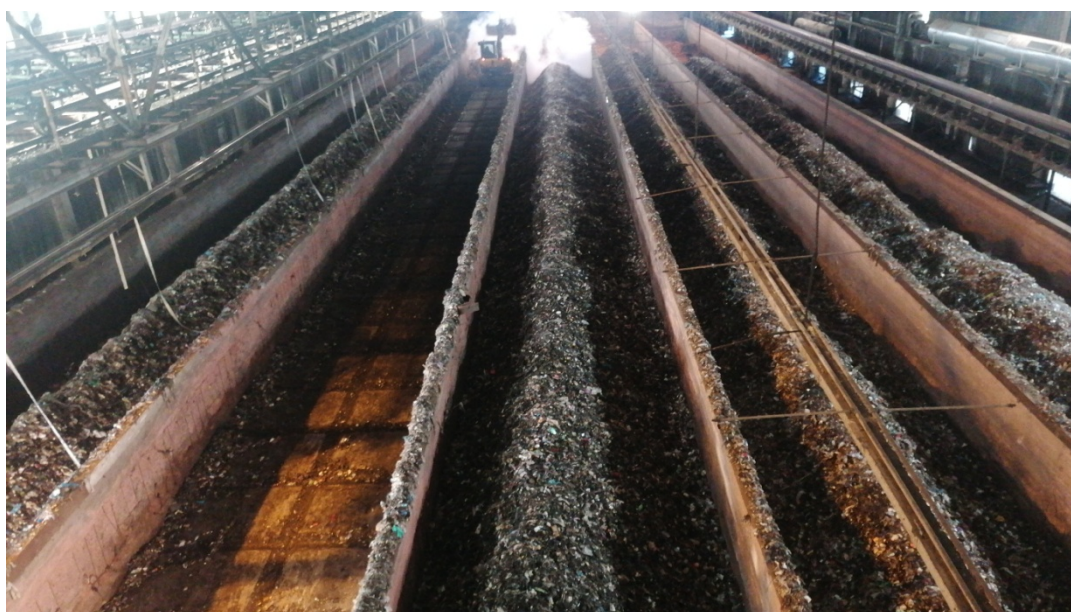
La fase di biostabilizzazione viene effettuata mediante il rivoltamento dei cumuli da una corsia all'altra fino alla corsia esterna per il successivo conferimento in discarica. L'area di biostabilizzazione è dotata di dieci corsie, 5 da un lato e 5 dall'altro, pertanto il rifiuto prima di essere conferito in discarica subirà 4 rivoltamenti. Il rivoltamento avviene tramite ruota rivolta cumuli e tramite mini escavatore modello Mecalac. Ogni corsia è dotata di un ventilatore di insufflaggio, il quale alimenta 6 canaline, e da una rete centrale di raccolta del percolato. **Tutti i ventilatori risultano non funzionanti, le canaline ostruite e interrotte in alcuni punti, la rete di raccolta del percolato completamente ostruita vista la mancanza delle beole forate. Al fine di migliorare il processo di biostabilizzazione è opportuno che tutti i ventilatori ed il sistema di insufflaggio vengano ripristinati, la rete di raccolta del percolato ripulita e installati nuovi telai dove posizione le beole forate.**

Figura 19: corsie stabilizzazione FOS

Figura 20: corsie stabilizzazione FOS

Figura 21: corsie stabilizzazione FOS - rete di insufflaggio e di raccolta percolato ostruita

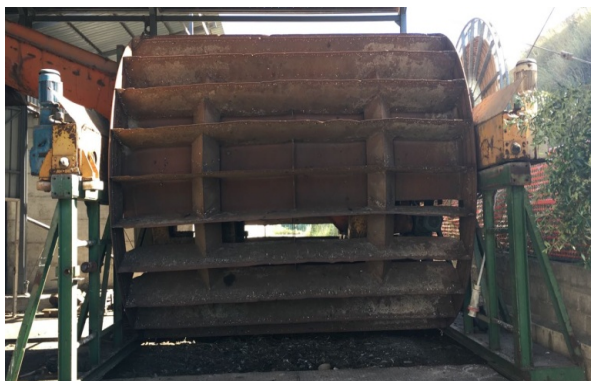
Le ruota rivolta cumuli ormai datata risulta funzionante grazie ad interventi periodici di

manutenzione ordinaria. La stessa, visto l’elevato stato di usura delle componenti meccaniche, risulta spesso soggetta ad interventi di manutenzione straordinaria. Il suo utilizzo è consentito solo sulle corsie dove i muri di appoggio risultano in buono stato conservativo e presenti le piste di scorrimento (ultime due corsie esterne). **Al fine di evitare l’utilizzo della ruota e consentire un maggiore accumulo di materiale da stabilizzare, si consiglia la demolizione dei muri divisorii tra corsie, in quanto risultano in pessimo stato ed a rischio di cedimento. Così facendo il ribaltamento tra corsie può avvenire tramite pala o mini escavatore, i tempi di permanenza in stabilizzazione si allungano, il caricamento può avvenire direttamente all’interno dell’area di maturazione, aumentando anche lo spazio per il deposito del sovrall/css.**

Figura 22: Ruota rivolta cumuli

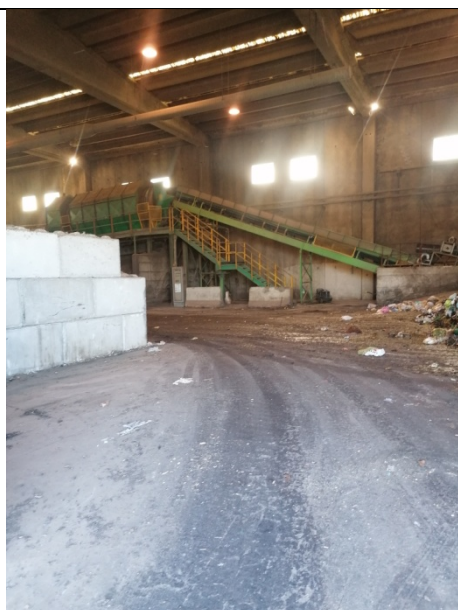
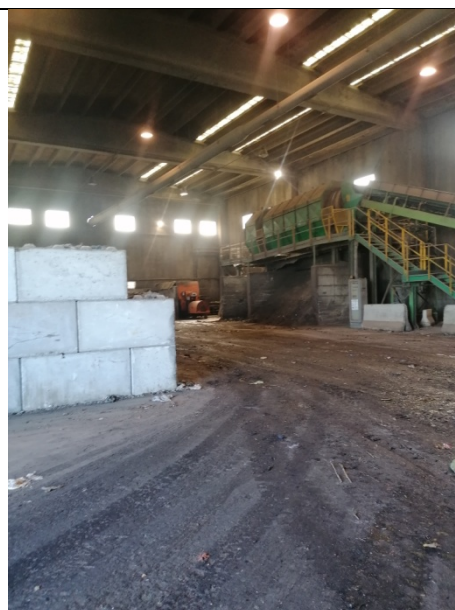
La linea di trattamento dei rifiuti organici proveniente da raccolta differenziata, risulta costituita dall'area ricezione e lavorazione RD, dall'area di fermentazione e maturazione e dalla linea di raffinazione compost. **L'area di ricezione risulta priva delle canaline di scolo del percolato e con la presenza di un unico pozzetto di raccolta. Si ravvisa la necessità di migliorare il sistema di captazione del percolato in quest'area**

Figura 24: Area ricezione e lavorazione RD

Figura 25: Area ricezione e lavorazione RD

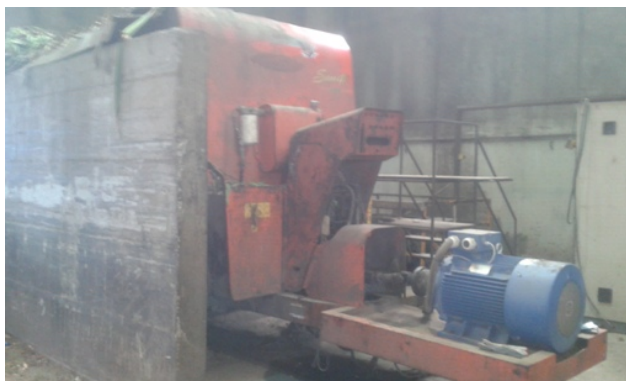
All'interno dell'area di ricezione, la frazione organica da raccolta differenziata e gli sfalci da potatura vengono miscelati tramite il carro miscelatore. **Il carro miscelatore, considerato l'età della macchina ,anno 2003, risulta in cattivo stato conservativo. Nel mese di Luglio 2021 si è proceduto alla sostituzione delle coclee. Si ravvisa pertanto la necessità di sostituire la macchina, con una più performante in grado di garantire il trattamento della frazione organica da raccolta differenziata richiesto e autorizzato.**

Figura 26: Carro miscelatore

Si suggerisce l'acquisto di un cippatore per poter garantire un servizio migliore ai comuni conferitori per gli sfalci di dimensioni maggiori e per i rami delle palme. Tale accorgimento permetterà di ottenere un prodotto maggiormente strutturato riducendo anche i tempi di compostaggio e una miglior utilizzo del carro miscelatore.

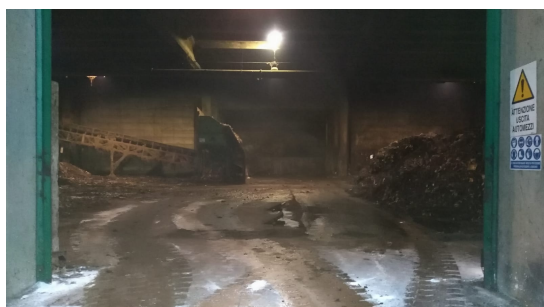
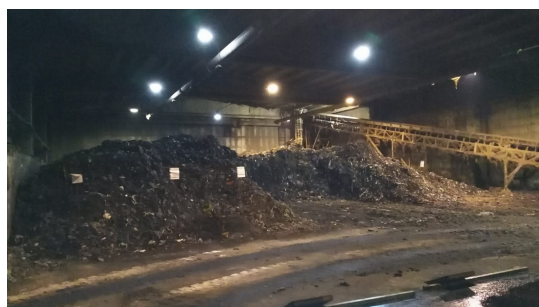
I ventilatori risultano tutti funzionanti. Ciascun ventilatore insuffla lungo 3 canaline. **Le canaline dell'area di maturazione presentano lo stesso problema delle canaline dell'area di fermentazione. Il processo di maturazione termina al raggiungimento dei 90 giorni.**

**Il problema sopra descritto, oltre ad essere un aggravio di costi per il gestore (continua pulizia delle canaline e sostituzione delle beole) penalizza pesantemente il processo di compostaggio. Tutte le canaline presentano una pendenza del 2 %, per raccogliere e convogliare, tramite le beole forate, il percolato prodotto lungo una rete di raccolta centrale ispezionabile tramite idonei pozzetti.**

Figura 33 :Area fermentazione e maturazione

Figura 34 :Area fermentazione e maturazione

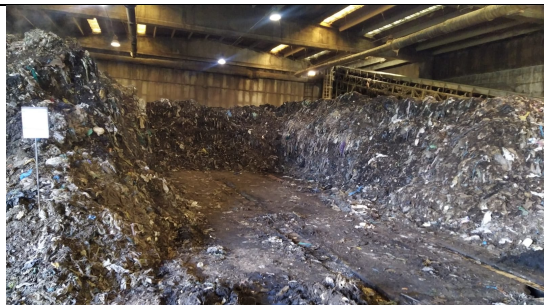
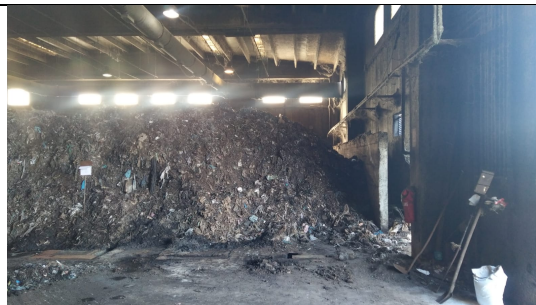
I ventilatori risultano tutti funzionanti. Ciascun ventilatore insuffla lungo due canaline. **Le canaline, aventi una sezione 20 cm x 20 cm con angolari di appoggio e beole forate di chiusura, risultano gravemente compromesse. Infatti, la mancanza, in alcuni tratti, degli angolari di appoggio, causa la caduta delle beole e del rifiuto miscelato all'interno della canalina e di conseguenza l'ostruzione della stessa. Quanto sopra esposto non permette la corretta ossigenazione della matrice miscelata ed il drenaggio del percolato prodotto.** Una volta terminato il processo di fermentazione, che dura circa 21gg, il materiale viene rivoltato tramite caricatore frontale e trasferito nell'area di maturazione. Anche quest'ultima è dotata di tre motori di insufflaggio (da SA 11 a SA13).

**La rete di raccolta del percolato visto il problema sopra descritto viene sottoposta di continuo ad interventi di pulizia.**

*Figura 35 :canalette di insufflaggio ostruite*

*Figura 36 :canalette di insufflaggio ostruite*

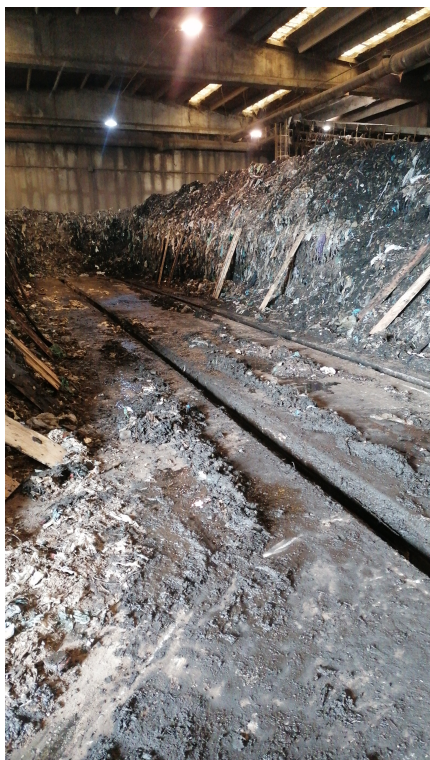
*Figura 37 : Pulizia canalette di insufflaggio ostruite e sostituzione beole*

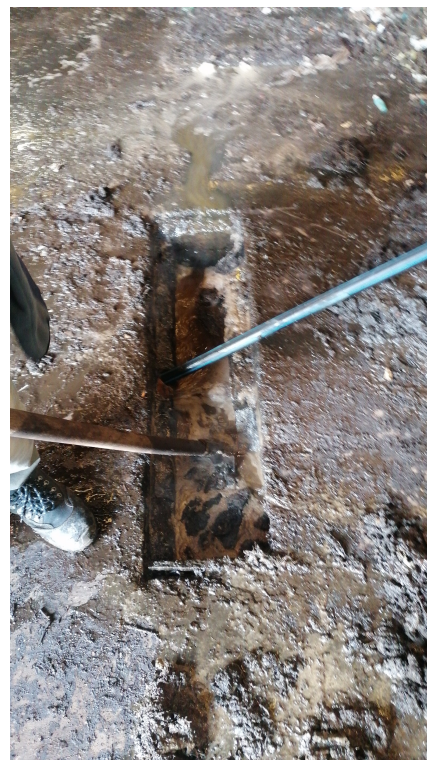
*Figura 38 : Disostruzione linea raccolta percolato*

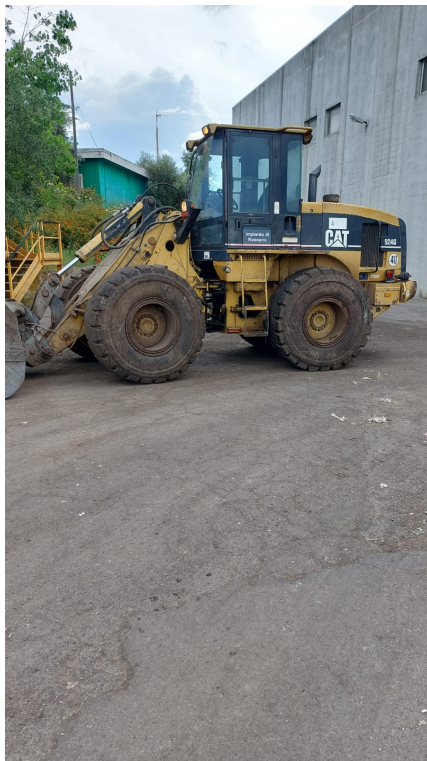
**La Pala Cat 924 G se pur funzionante, considerato l'ambiente di lavoro, non garantisce la continuità di esercizio ed è soggetta ad una manutenzione costante e continua. Si suggerisce la sostituzione e l'acquisto di una pala aggiuntiva.**

*Figura 42 : Pala Cat 924*
