**AUTORITA' RIFIUTI E RISORSE IDRICHE CALABRIA**

**APPALTO PER L'AFFIDAMENTO DEL  
SERVIZIO DI GESTIONE DEI POLI  
PUBBLICI DI TRATTAMENTO RIFIUTI DI  
CORIGLIANO-ROSSANO, CROTONE E  
LAMEZIA TERME**

**STATO DEL POLO IMPIANTISTICO DI  
CORIGLIANO-ROSSANO**

Relazione tecnica sullo stato dell’Impianto TMB di Rossano con indicazione delle criticità

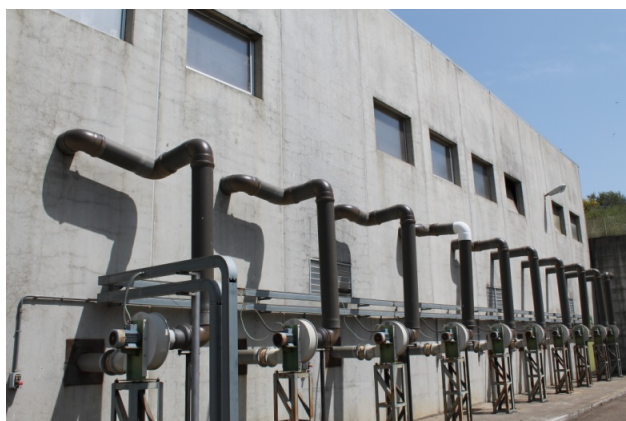
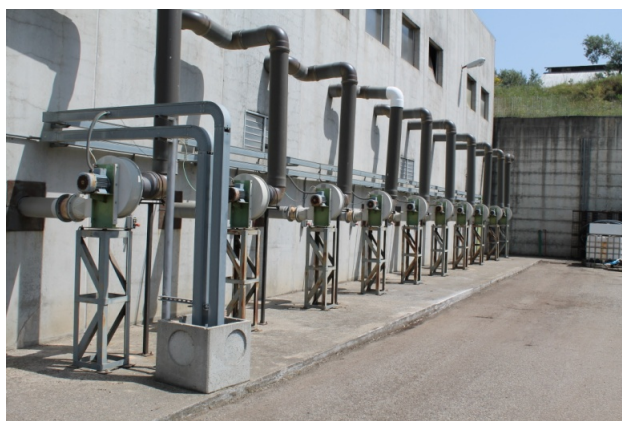
Figura 27: Motori Insufflaggio Aia di Fase Attiva

Figura 28: Motori Insufflaggio Aia Fase Attiva

I ventilatori risultano tutti funzionanti. Ciascun ventilatore insuffla lungo due canaline. **Le canaline, aventi una sezione 20 cm x 20 cm con angolari di appoggio e beole forate di chiusura, risultano gravemente compromesse. Infatti, la mancanza, in alcuni tratti, degli angolari di appoggio, causa la caduta delle beole e del rifiuto miscelato all'interno della canalina e di conseguenza l'ostruzione della stessa. Quanto sopra esposto non permette la corretta ossigenazione della matrice miscelata ed il drenaggio del percolato prodotto.** Una volta terminato il processo di fermentazione, che dura circa 21gg, il materiale viene rivoltato tramite caricatore frontale e trasferito nell'area di maturazione. Anche quest'ultima è dotata di tre motori di insufflaggio (da SA 11 a SA13).

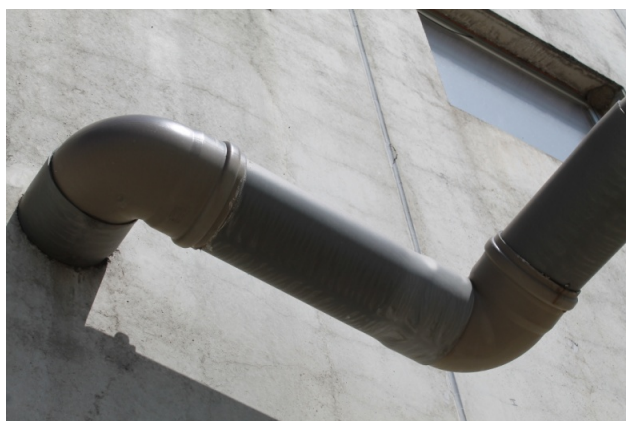
Figura 29: Particolare tubazione aspirazione

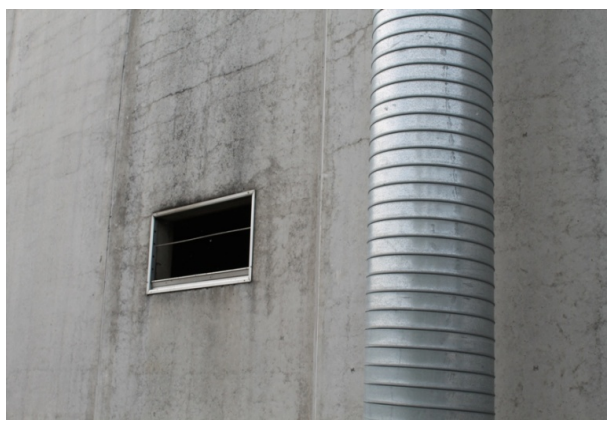
Figura 30: Finestre di regolazione

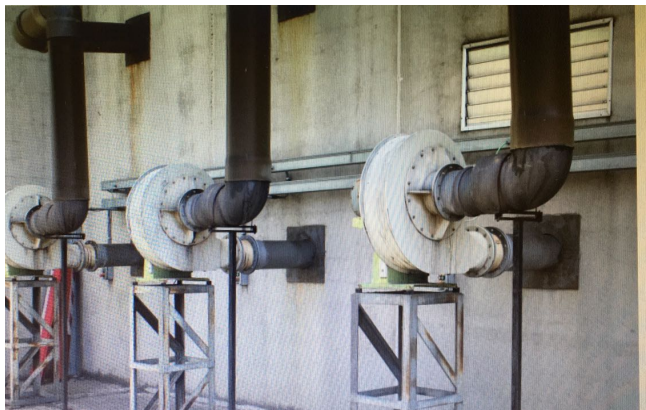
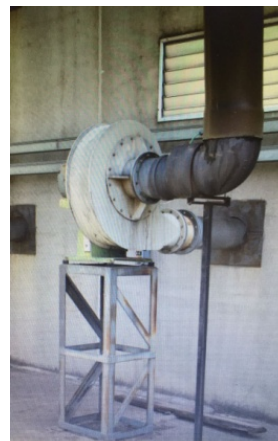
Figura 31 :Motori insufflaggio AIA di maturazione

Figura 32 :Singolo Motore AIA di insufflaggio

I ventilatori risultano tutti funzionanti. Ciascun ventilatore insuffla lungo 3 canaline. **Le canaline dell'area di maturazione presentano lo stesso problema delle canaline dell'area di fermentazione. Il processo di maturazione termina al raggiungimento dei 90 giorni.**
